[追記] 組み立て上の重要なお知らせとお詫び

追8200R-01

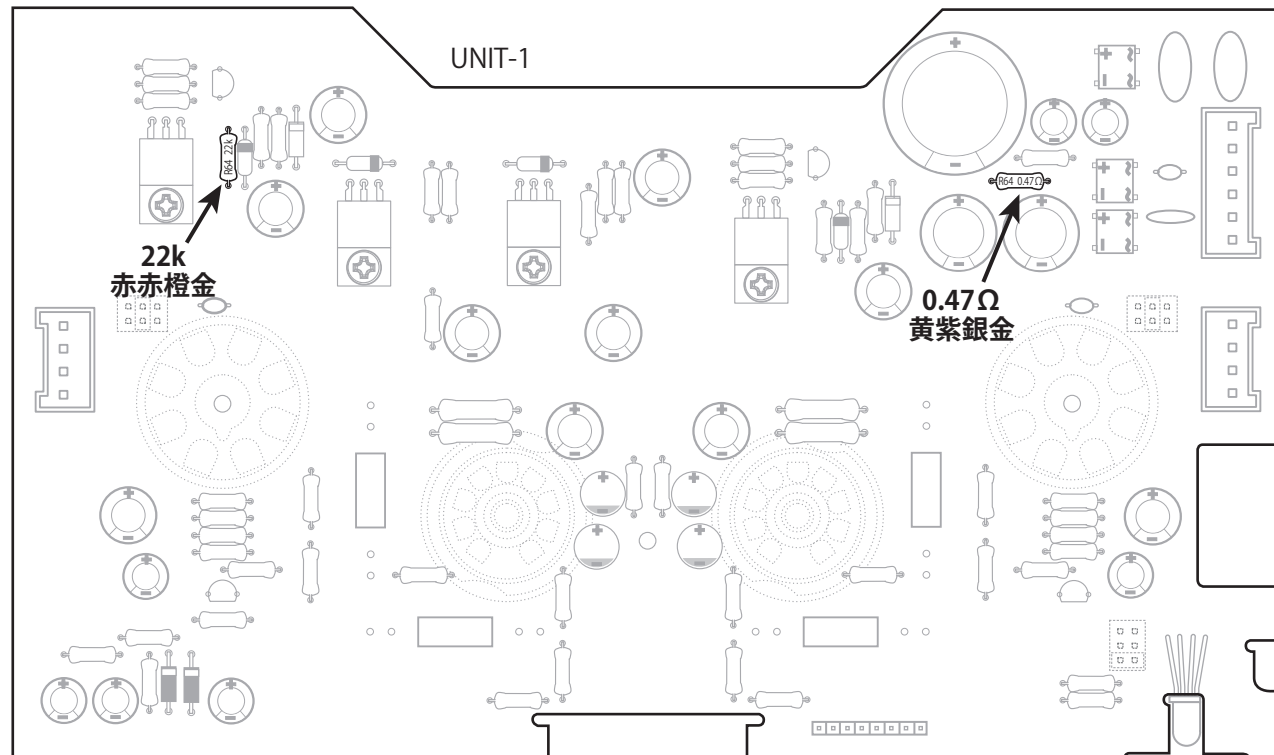
本キットにおきまして、異なる抵抗にもかかわらず“R64”が重複して2ヶ所にある、という誤りがございました。まことに申し訳ございません。つきましては、組立説明書の3ページの抵抗の取り付けでは下図をご参照のうえ取り付けてください。(8ページの図も参考になります)

なお、この2本の抵抗を逆に取り付けると通電した場合、真空管のV1、V2(ECC82/12AU7)のヒーターが点灯せず、全く音が出ない状況となります。この場合は、正しく取り付け直すことにより正常動作となります。(通電後、アンプ内部に触れる場合は、感電事故を防ぐため必ず電源プラグを抜いて、10分間ほど待ってから作業を行ってください。)
